**UNIVERSIDADE DE SOROCABA  
PRÓ-REITORIA DE GRADUAÇÃO E ASSUNTOS ESTUDANTIS  
CURSO DE ENGENHARIA CIVIL**

**ANOMALIAS CONSTRUTIVAS CAUSADAS PELA ÁGUA: ORIGENS,  
DIAGNÓSTICO, TRATAMENTO E PREVENÇÃO**

Trabalho de Conclusão de Curso  
apresentado como exigência parcial  
para obtenção do Diploma de  
Graduação em Engenharia Civil, da  
Universidade de Sorocaba.

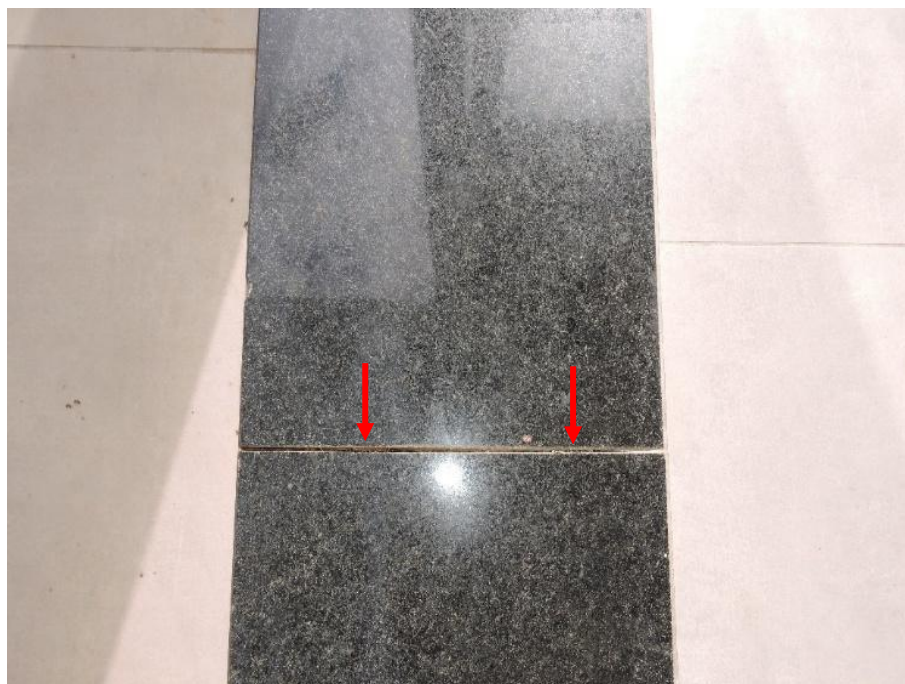
Figura 3 - Ausência de vedação na emenda dos granitos.

Os locais mais comuns de serem realizado essas vedações são em peitoris, calhas, trincas e/ou fissuras e juntas. A figura 3 a seguir mostra um exemplo comum de ausência de vedação na emenda de granitos, e na figura 4 mostra a ausência de vedação da parte inferior do granito.

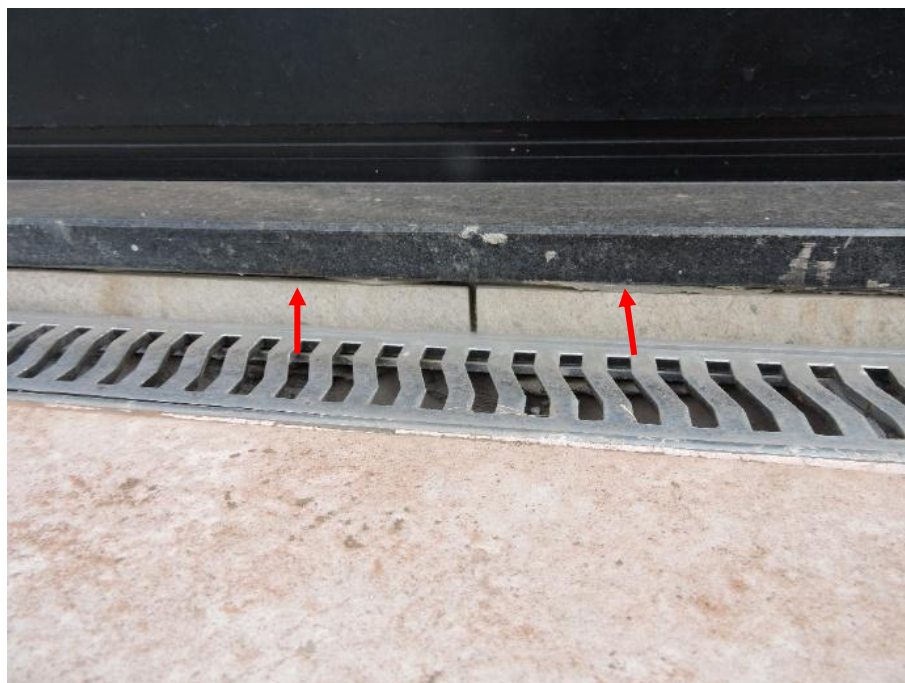
Figura 4 - Ausência de vedação na parte inferior do granito.

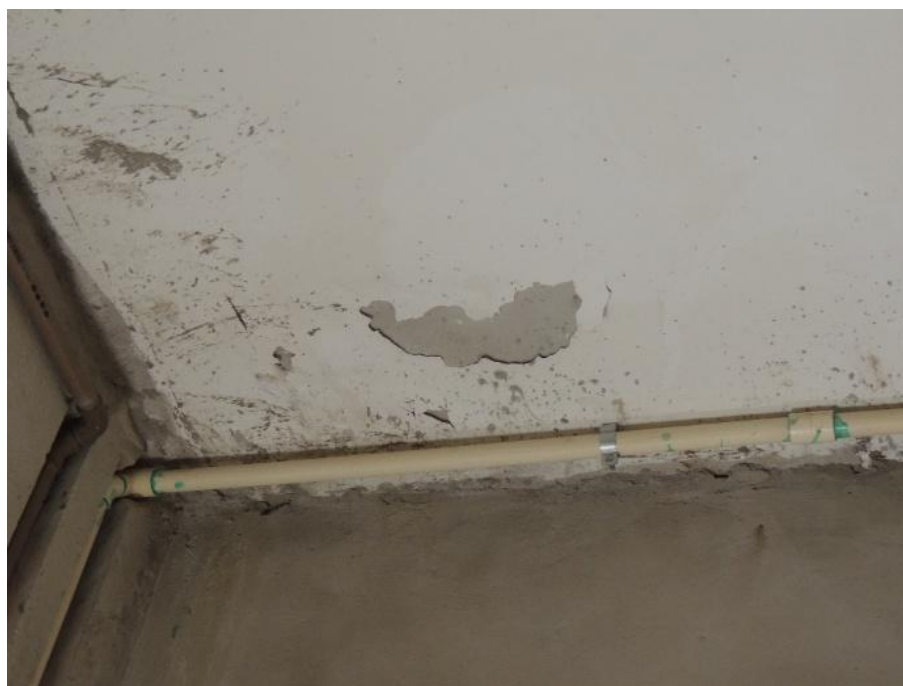
Figura 6 - Umidade e descascamento de pintura.

aplicada sobre caiação está sujeita a descascar-se rapidamente. (SUVINIL,2023), portanto, resulta na patologia mostrada na figura 6.

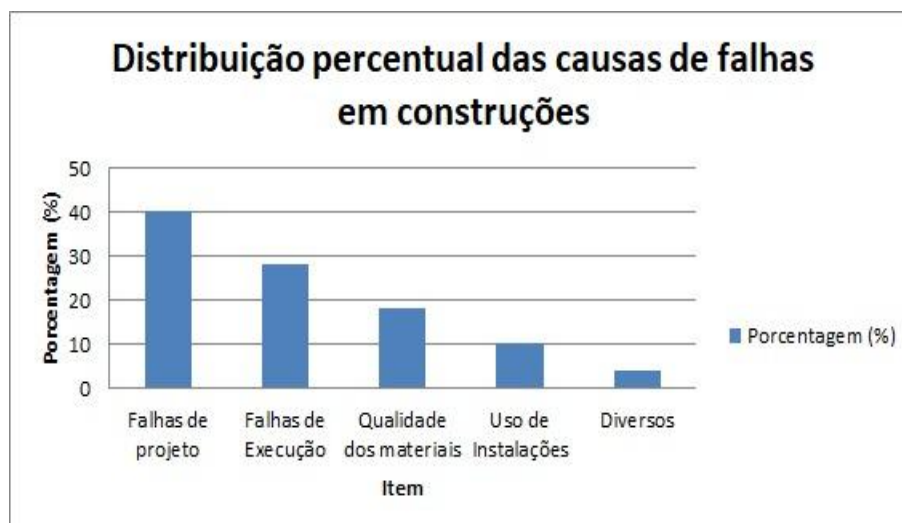
Figura 8 - Distribuição percentual das principais causas de anomalias em edificações.

Gnipper e Jorge Mikaldo Jr. realizaram perícias em instalações hidráulicas prediais de 24 edifícios residenciais em Curitiba-PR. Os resultados mostraram anomalias recorrentes que poderiam ter sido evitadas com projetos mais criteriosos e execução baseada na experiência acumulada, e obteve como resultado o seguinte gráfico:

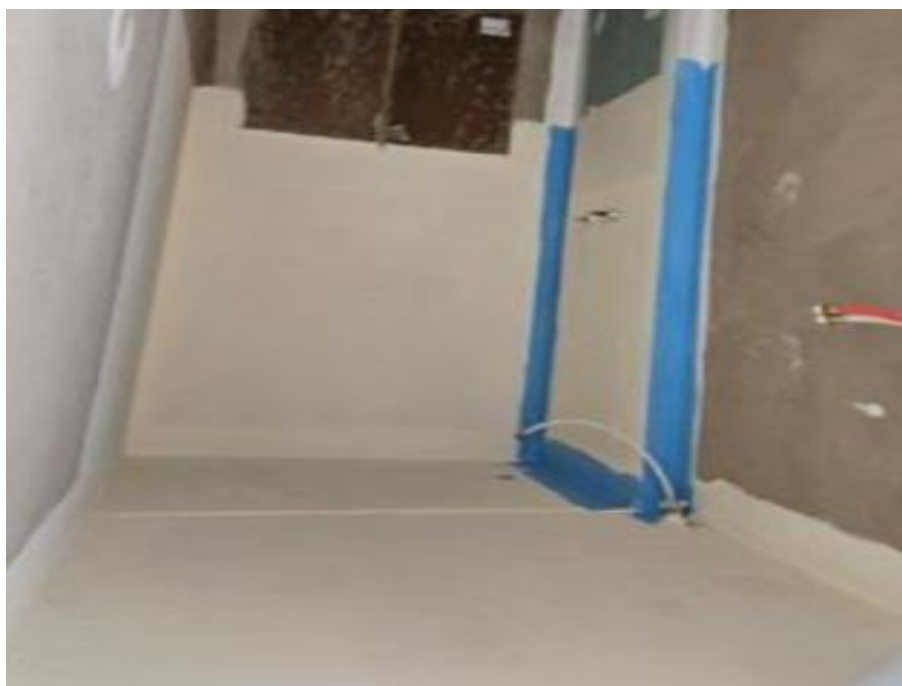
Figura 10 - Impermeabilização acrílica em banheiro.

A sua aplicação é geralmente utilizada em áreas como banheiros, cozinhas e áreas molhadas em geral. Na figura 10 pode-se observar a execução dessa técnica.

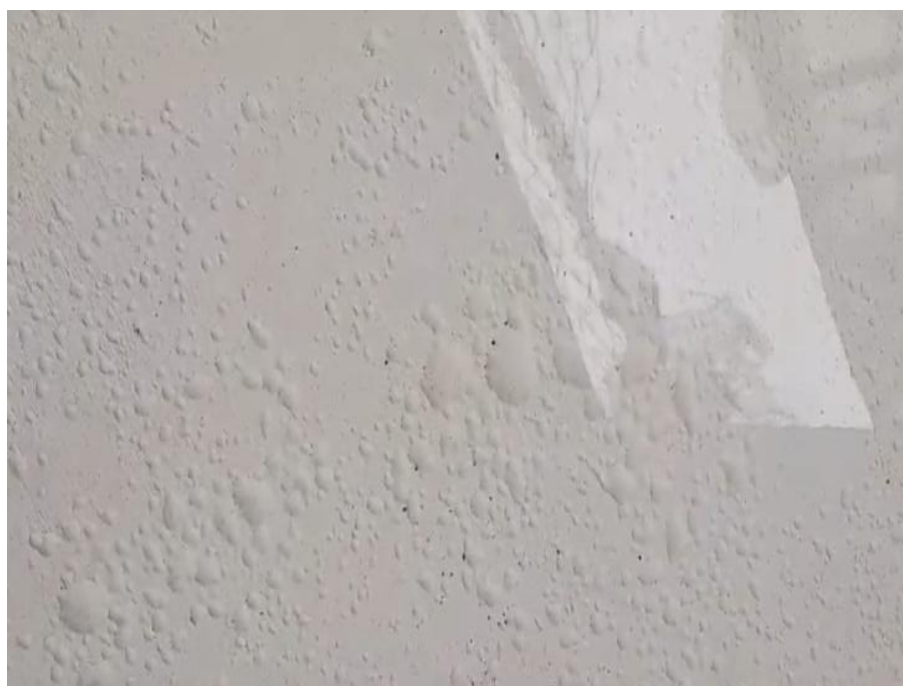
Figura 11 - Impermeabilização executada incorretamente.

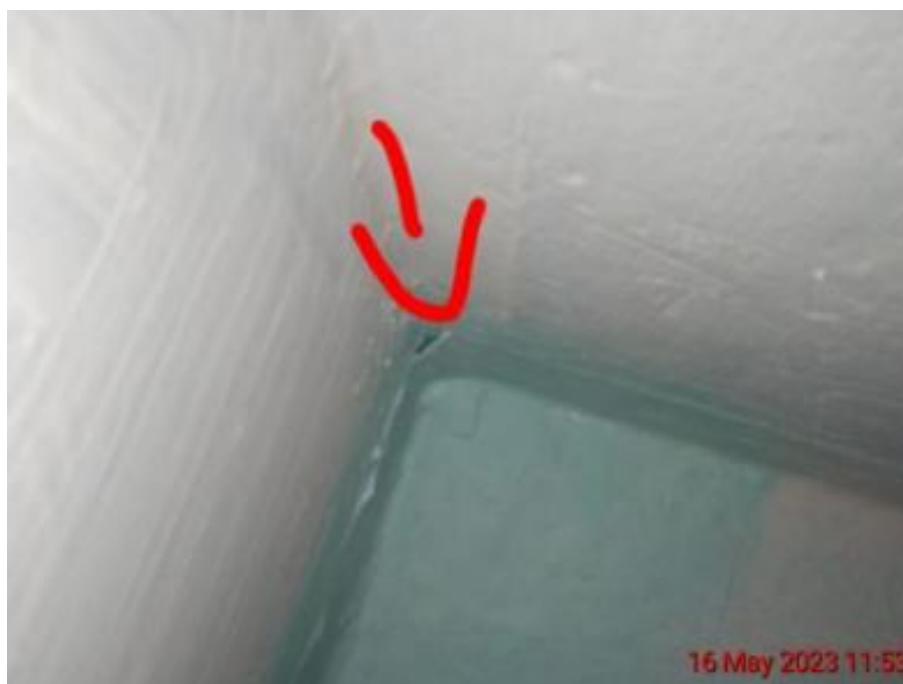
Figura 12 - Excesso de manta na impermeabilização

A falta de execução adequada pode acarretar diversas anomalias nos serviços subsequentes. Além do caso acima, na figura 12, observa-se o excesso de tela ou argamassa que impossibilita a execução do revestimento, a área deve ser refeita e regularizada. Conforme previsto no Procedimento de Execução de Serviço (PES) da empresa Planeta, recomenda-se a retirada do excesso, a regularização da superfície com a transposição de telas e a aplicação das demãos. O excesso de manta na impermeabilização pode provocar a sua soltura, comprometendo a aderência e a qualidade do assentamento do revestimento cerâmico, o que pode resultar no deslocamento do piso.

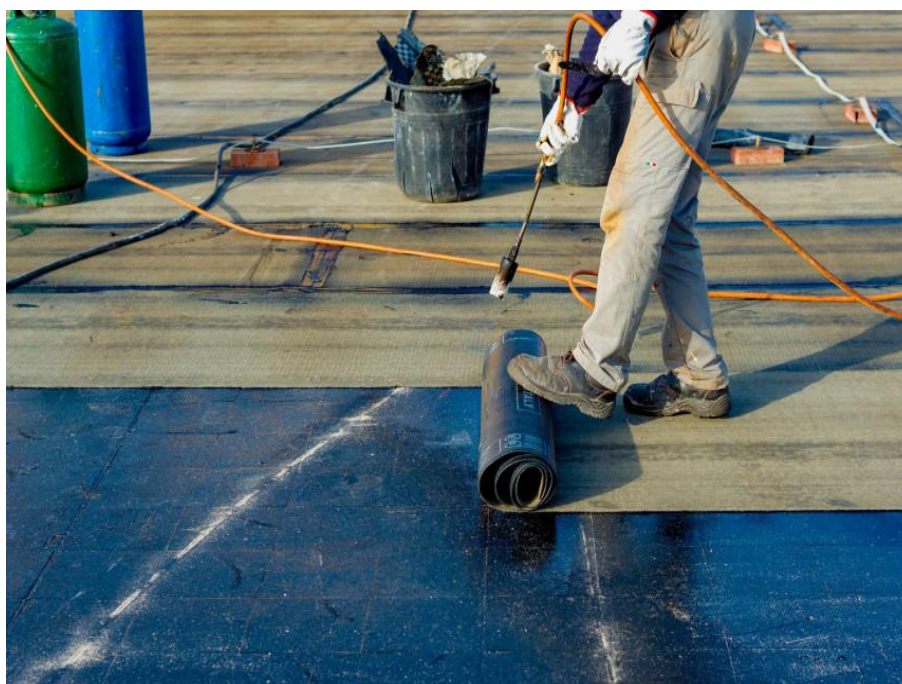
Figura 13 - Aplicação de manta asfáltica.

A principal função da manta asfáltica é promover a impermeabilização de elementos construtivos sujeitos à ação da água, prevenindo infiltrações e garantindo a estanqueidade das estruturas. Esse sistema atua como uma barreira física contínua, impedindo a passagem de umidade por capilaridade ou pressão hidrostática, especialmente em áreas como lajes, coberturas, baldrame, terraços e fundações. Além disso, a manta contribui para a durabilidade dos sistemas construtivos, evitando o surgimento de doenças como mofo, eflorescências e deterioração de revestimentos (GONÇALVES, 2012). A figura 13 mostra um exemplo de aplicação desse tipo de material.

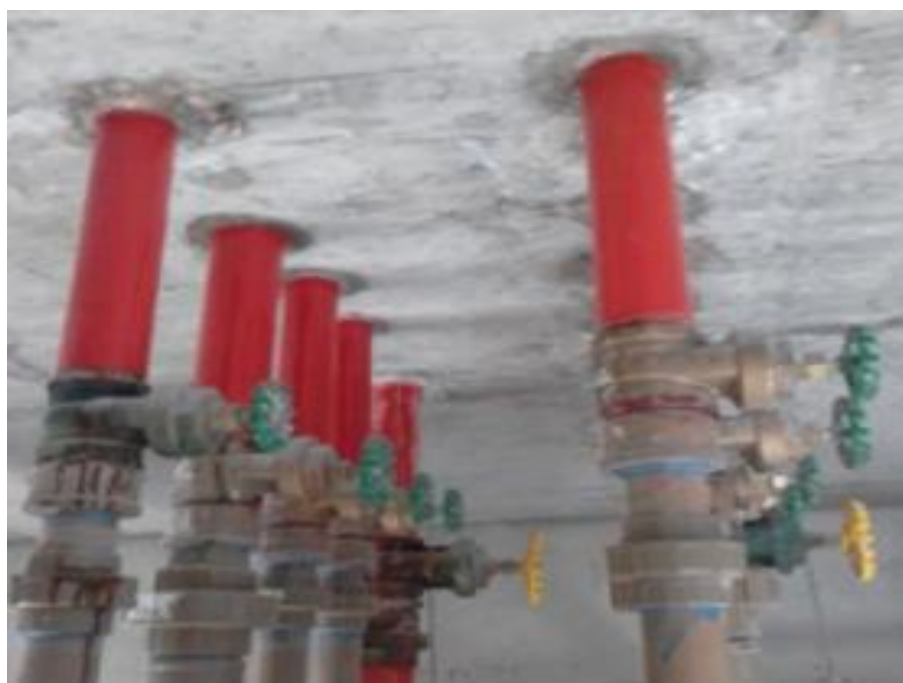
Figura 14 - Barrilete do estudo em questão.

Na figura 14, observa-se um exemplo de impermeabilização inadequada em um barrilete, já evidenciando o surgimento de anomalias construtivas, tais como, sendo o aparecimento de manchas brancas ou acinzentadas sobre superfícies de alvenaria ou concreto, a figura 14 mostra o barrilete em questão.

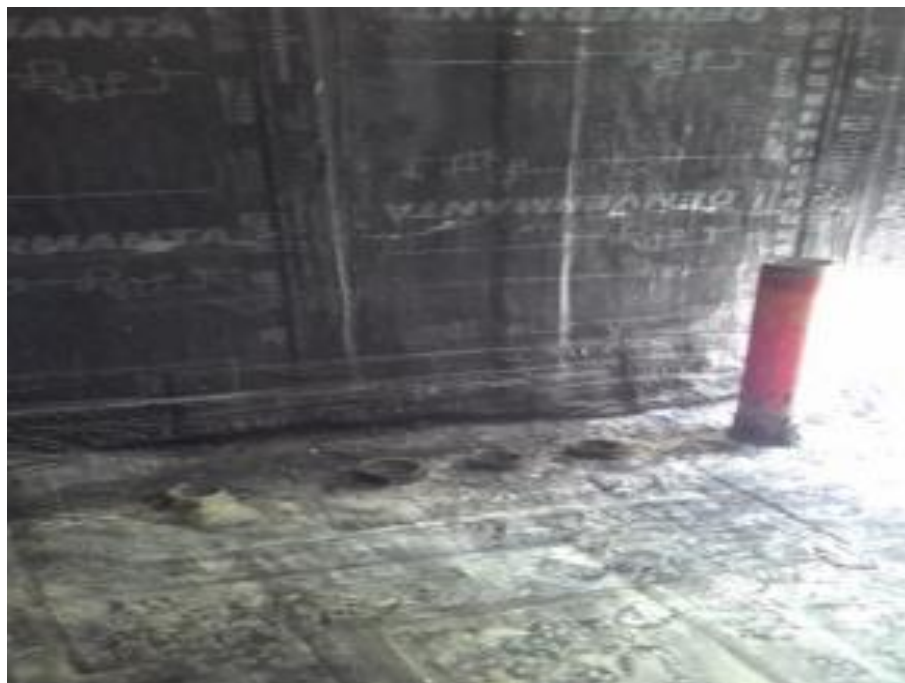
Figura 16 - Manta asfáltica no barrilete.

A figura 16 apresenta a manta asfáltica já aplicada no local. Para a correta impermeabilização dos tubos que emergem acima do nível do piso, recomenda-se recortar um pedaço de manta com dimensões adequadas, realizando cortes em tiras até a metade do tubo. Em seguida, deve-se proceder à limpeza e lixamento da superfície do tubo (sisal) para garantir melhor aderência, colando a manta tanto ao tubo quanto ao piso, com atenção especial para não comprometer a integridade da tubulação.

A figura 16 a seguir demonstra a técnica da manta asfáltica aplicada a um barrilete.

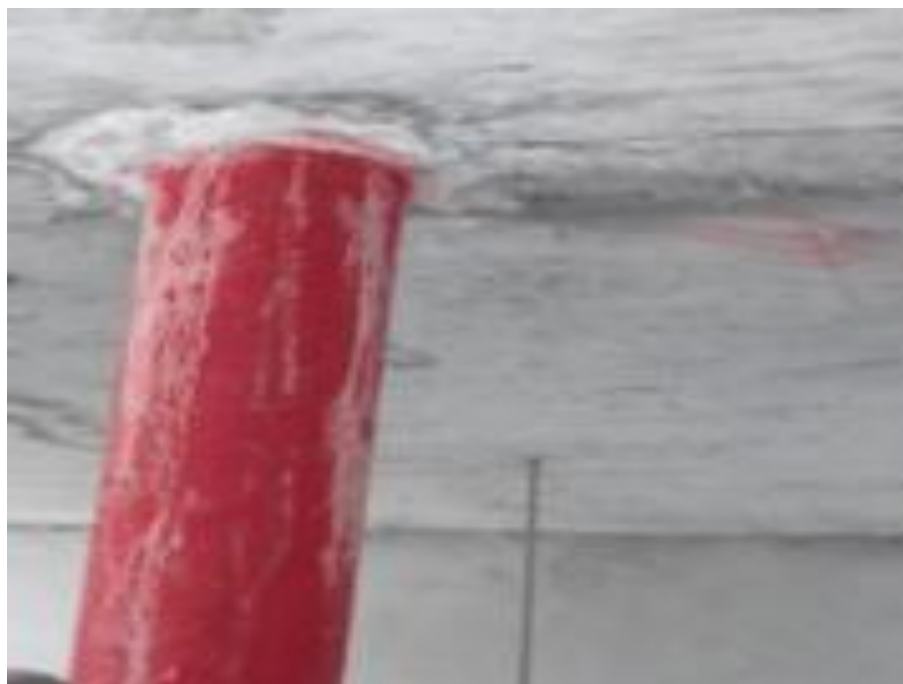
Figura 17 - Surgimento de eflorescência.

Nesse caso, devido à realização inadequada da impermeabilização nos tubos, foi detectado a patologia relacionada a influência da água, eflorescência, conforme mencionado anteriormente. A figura 17 mostra o exemplo de eflorescência.

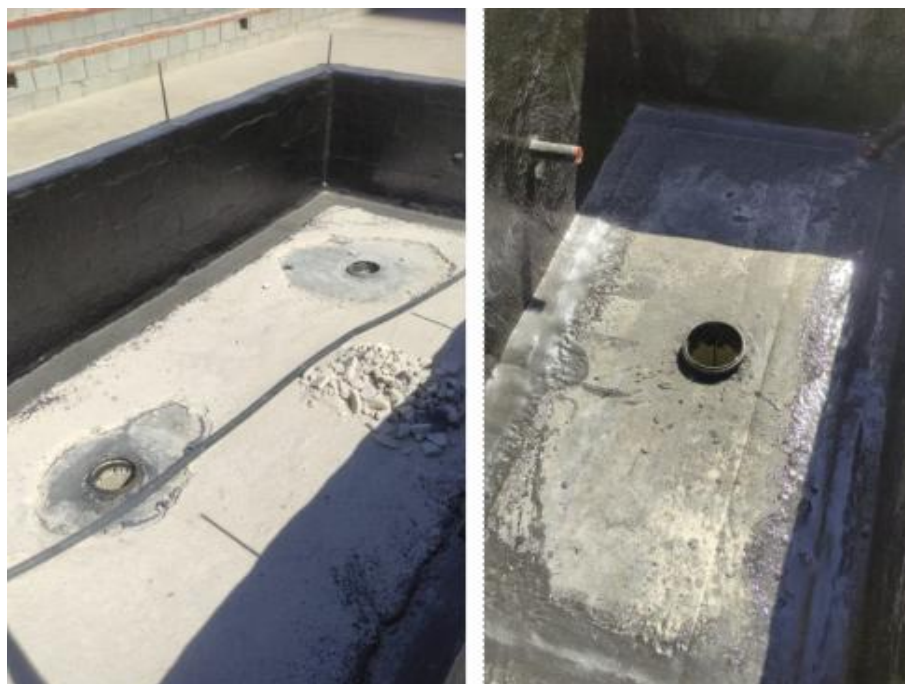
Figura 18 - Proteção inadequada dos tubos de passagem.

Além disso, um dos motivos que pode ocasionar essa patologia está relacionado com a execução dos passantes e a colocação dos tubos após a realização da impermeabilização, podendo ocasionar a infiltração e até a perda total da proteção desse local, conforme a figura 18, demonstrando a execução do passante após a aplicação da impermeabilização.

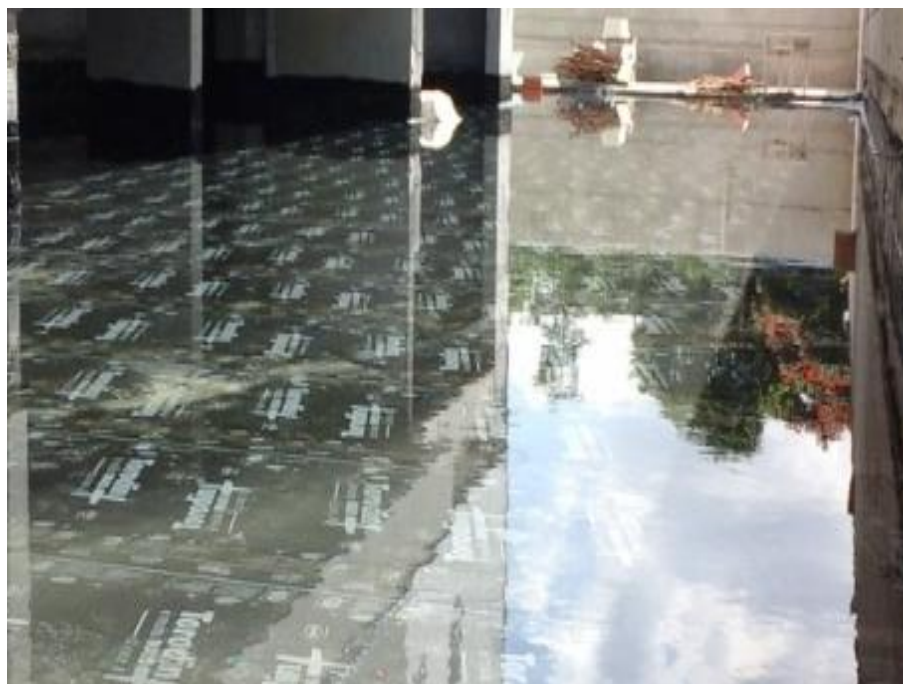
Figura 19 - Teste de estanqueidade.

Por fim, para a prevenção das manifestações patológicas relacionadas à impermeabilização, torna-se indispensável a realização do teste de estanqueidade. Esse procedimento tem como objetivo verificar a eficiência do sistema de impermeabilização, garantindo que não haja infiltrações ou vazamentos. Através da simulação de condições reais de uso, o teste assegura que a manta asfáltica aplicada esteja cumprindo corretamente sua função, proporcionando segurança e durabilidade à estrutura, conforme a figura 19.

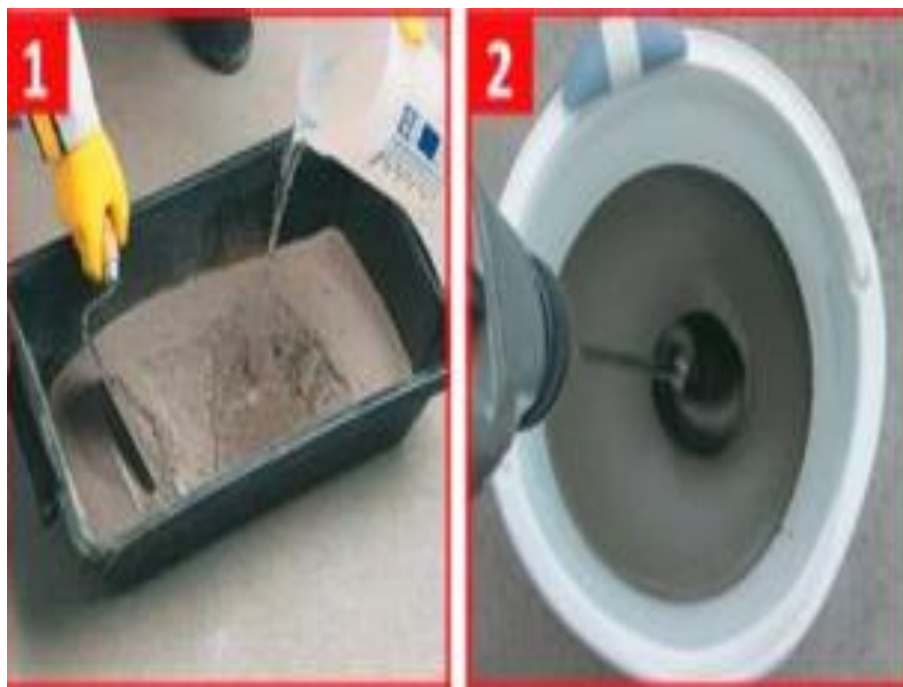
Figura 20 - Mistura de componentes da impermeabilização polimérica.

Esse método consiste em adicionar o componente A (líquido) e, com o misturador acionado, inserir aos poucos o componente B (pó). Executar a mistura por um período de 3 a 5 minutos até obter um material homogêneo e isento de grumos. A mistura deve ser feita mecanicamente, conforme a figura 20.

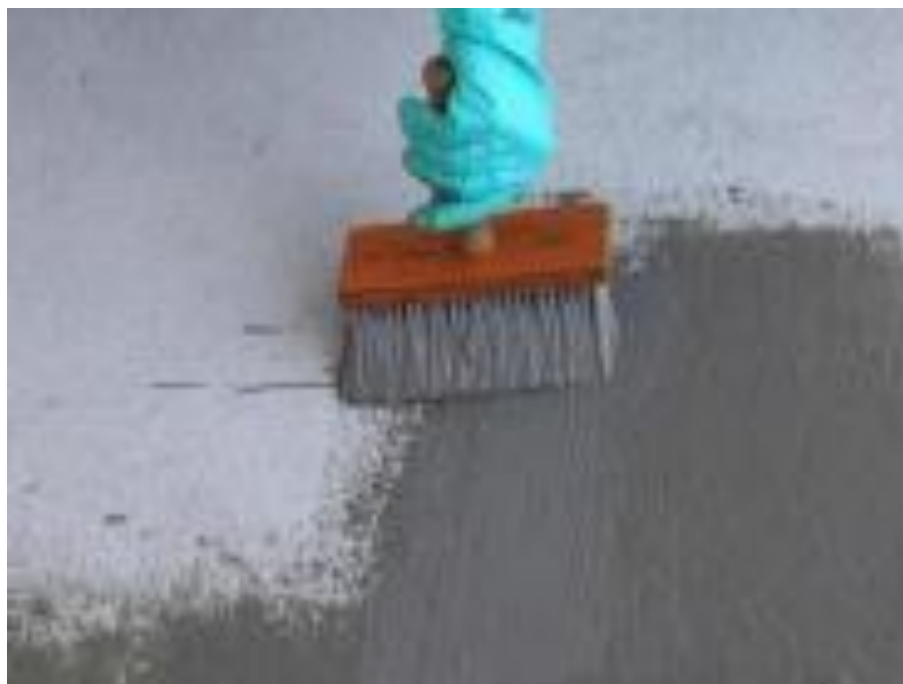
Figura 21 - Aplicação de demãos cruzadas.

Após a mistura aplicar três demãos cruzadas de argamassa com auxílio de trincha, respeitando o período de 4 a 6 horas entre demãos, tomando o cuidado para cobrir toda a superfície, principalmente os cantos e detalhes, sem que haja acúmulo de produto nesta região, dificultando o assentamento do revestimento cerâmico. Em caso de reservatórios, aplicar polimérica flexível com tela de reforço em toda extensão (piso e paredes) entre as camadas. A amarração pode ser visualizada na figura 21.

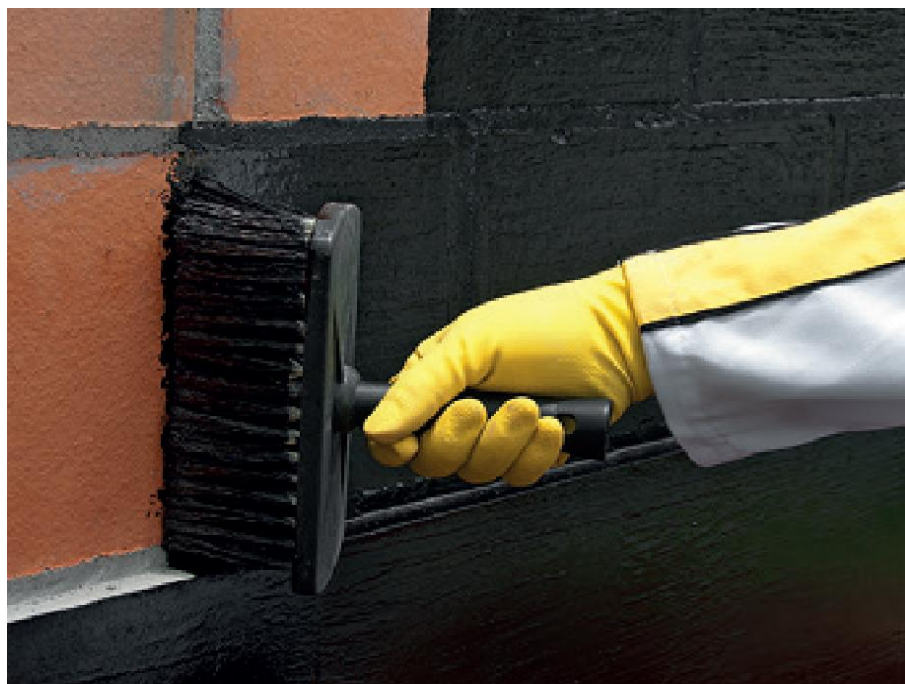
Figura 23 - Aplicação de impermeabilização em alvenaria.

A figura 23 mostra a aplicação de impermeabilização na alvenaria.

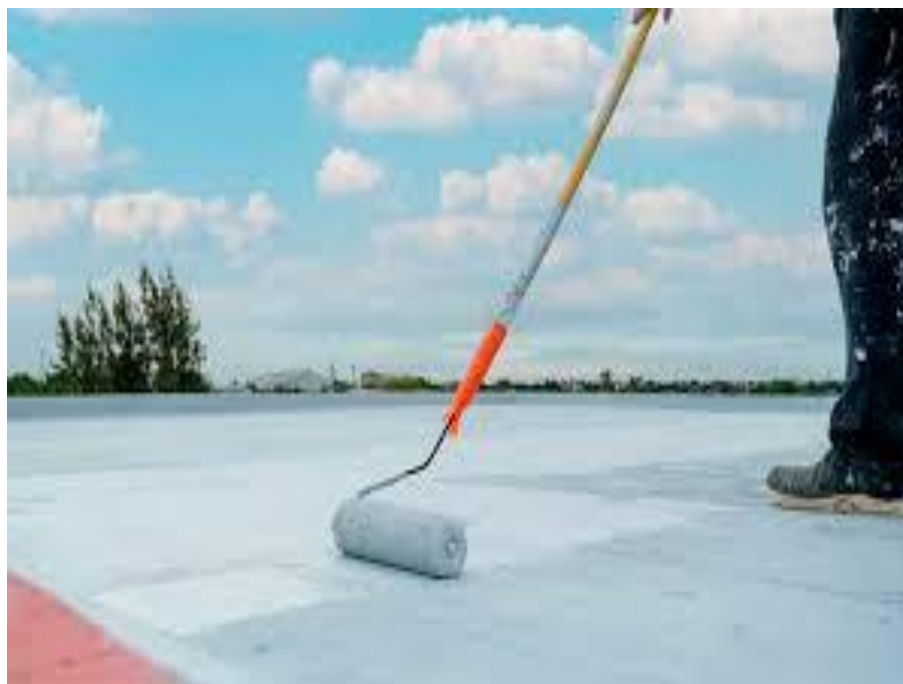
Figura 24 - Impermeabilização em laje.

A estrutura laje e piso acaba sendo o local mais fácil para ser feito uma nova camada de impermeabilização, pois nele só é necessário a remoção da cerâmica de revestimento e a camada de argamassa colante. Após a remoção dessa camada é importante fazer a regularização da superfície através do desbaste com disco abrasivo e logo após lavar o local para futura aplicação da impermeabilização de acordo com a preferência do cliente. A figura 24 mostra a aplicação de impermeabilização em laje.

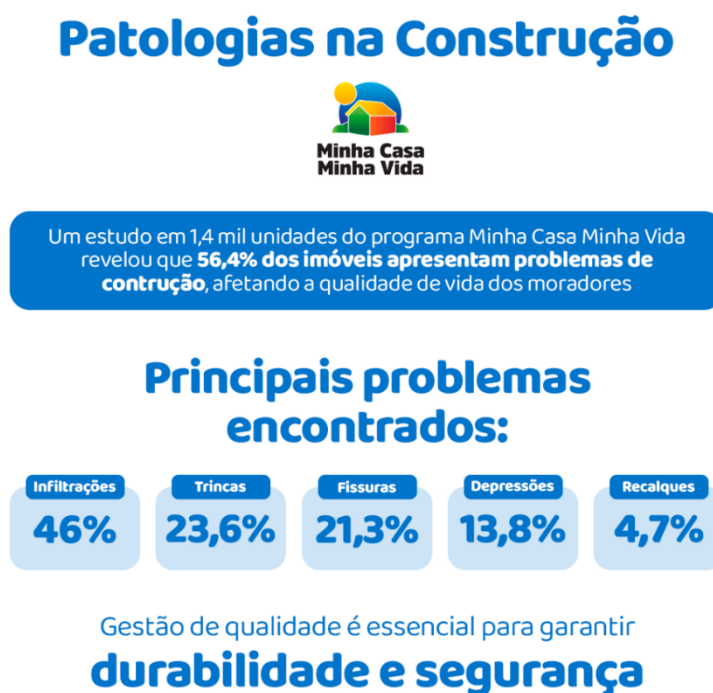
Figura 27 - Principais anomalias encontradas na construção civil.

Uma pesquisa realizada pelo Mais controle (2025) mostra também através de um gráfico as principais anomalias encontradas em unidade do programa Minha Casa Minha Vida, sendo a infiltração, uma das principais manifestações patológicas recorrentes no pós-obra, conforme figura 27.

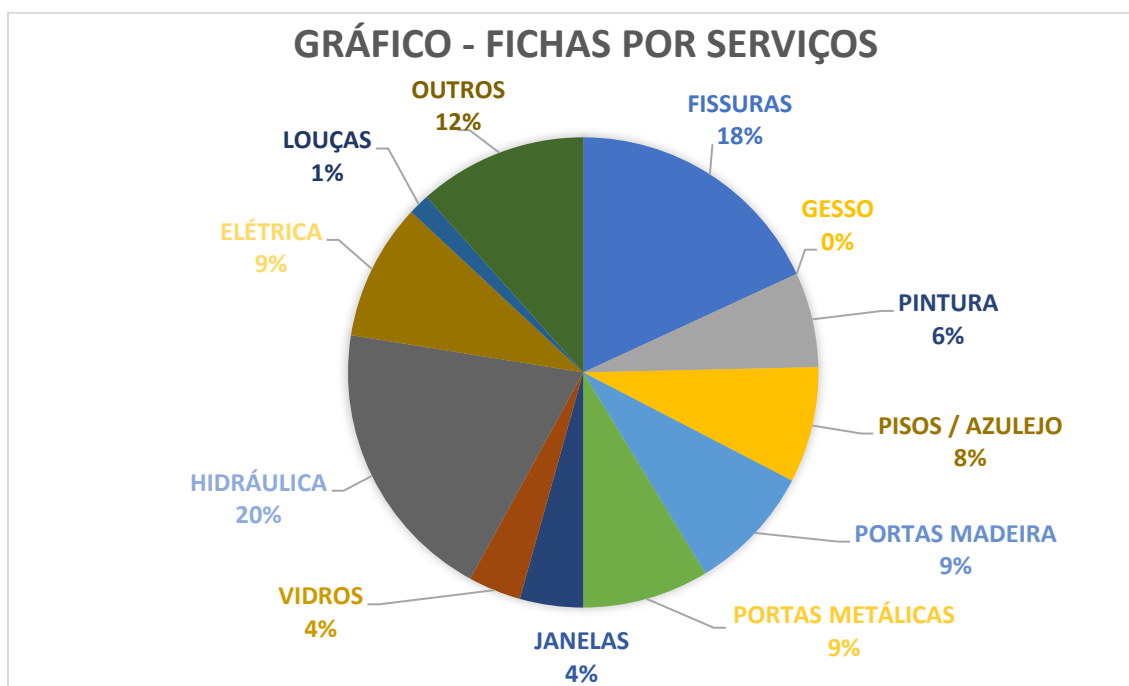
Figura 29 - Pós-obra Bandeiras 2 Salto de Pirapora.

Nos empreendimentos analisados pela Construtora Pacaembu, os gráficos de assistência técnica no pós-obra destacam que as anomalias hidráulicas figuram consistentemente entre as mais recorrentes, tanto em obras recém-entregues quanto em edificações com mais tempo de uso. Esse cenário evidencia que problemas como infiltrações, vazamentos e falhas no sistema hidráulico não são eventos isolados, mas sim uma constante na construção civil, que persiste ao longo do tempo.
